**Projectnummer: 23041891**

**Het woon-/ winkelpand en bijgebouwen aan de  
Kerkstraat 5 te Lemelerveld**

RAPPORTNUMMER: R23041891\_Asbest\_V1

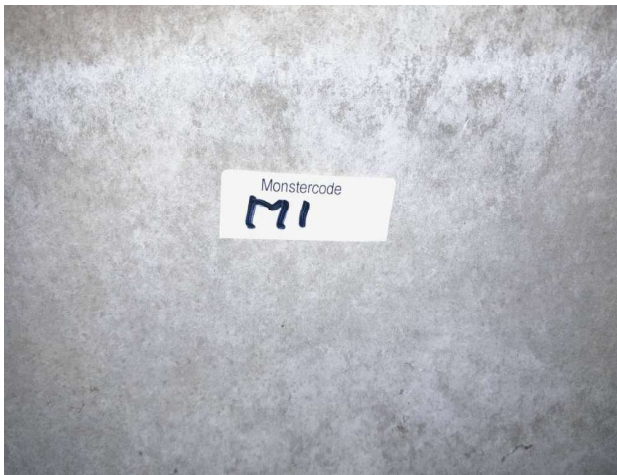
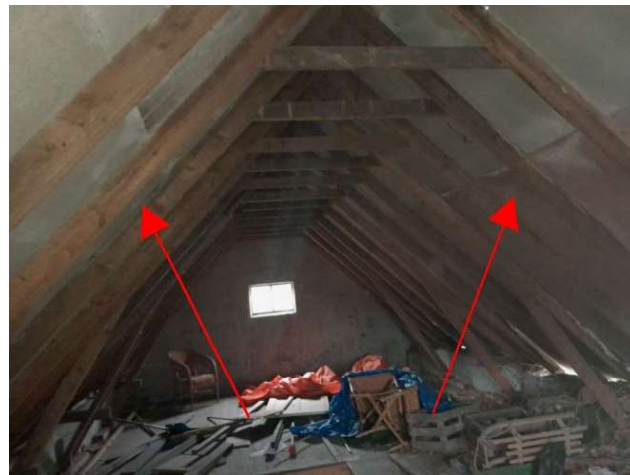
Bron 1-A

| <b>Bereikbaarheid</b> | goed | <b>Risicoklasse</b> | 2 buitensanering |

Monsternamepunt bron 1-A

| <b>Aanbevelingen</b> | |

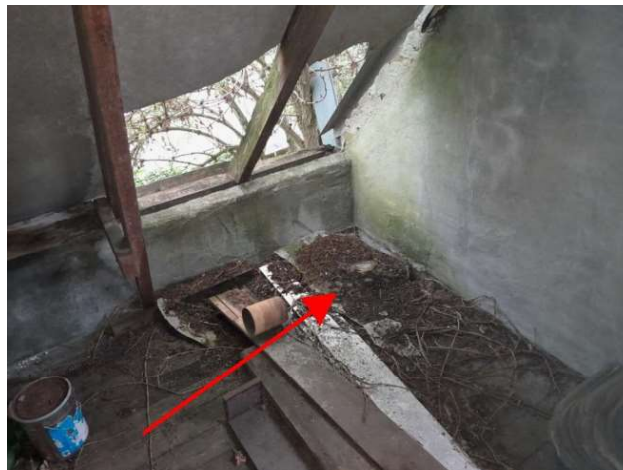
Bron 1-B

| <b>Bereikbaarheid</b> | goed | <b>Risicoklasse</b> | 1 binnensanering |

| <b>Aanbevelingen</b> | |

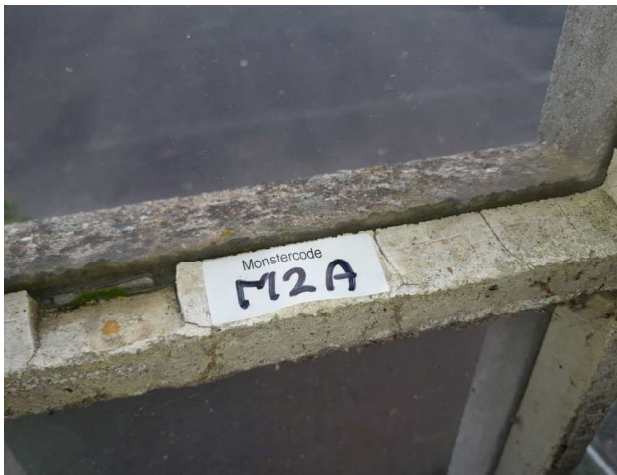
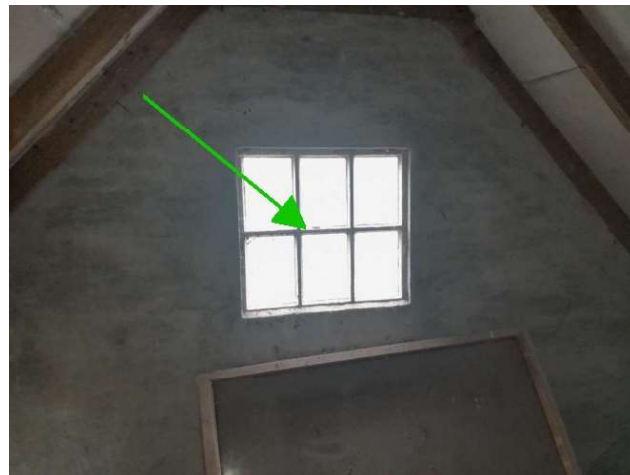
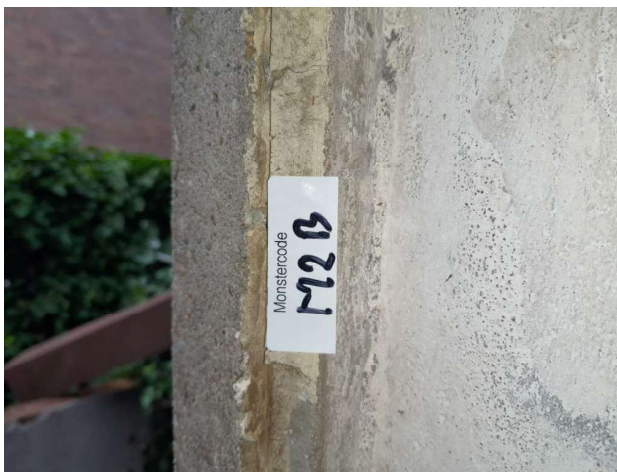
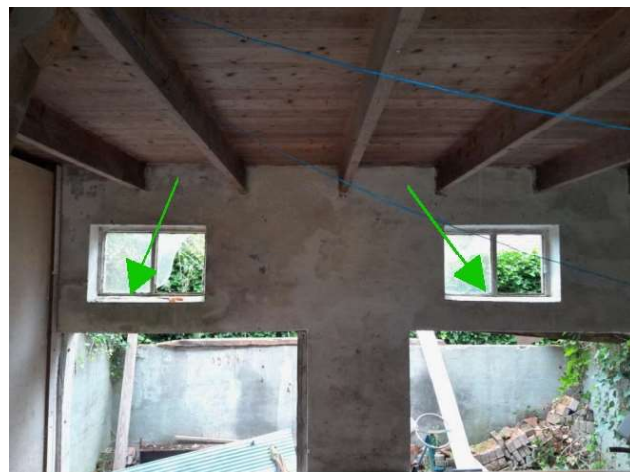
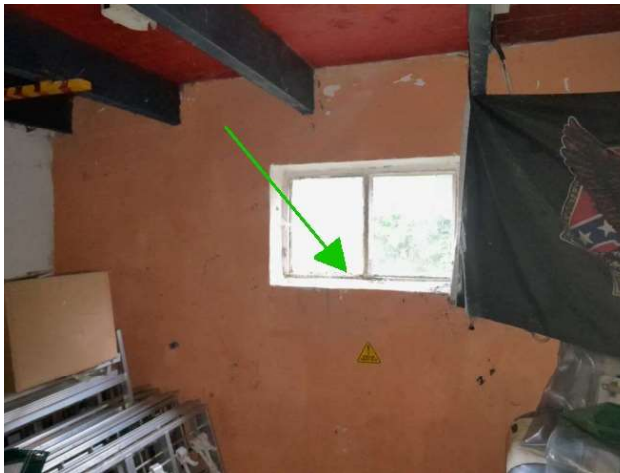
Bron 2

| <b>Bereikbaarheid</b> | goed | <b>Risicoklasse</b> | n.v.t. |

Monsternamepunt bron 2

| <b>Aanbevelingen</b> | |

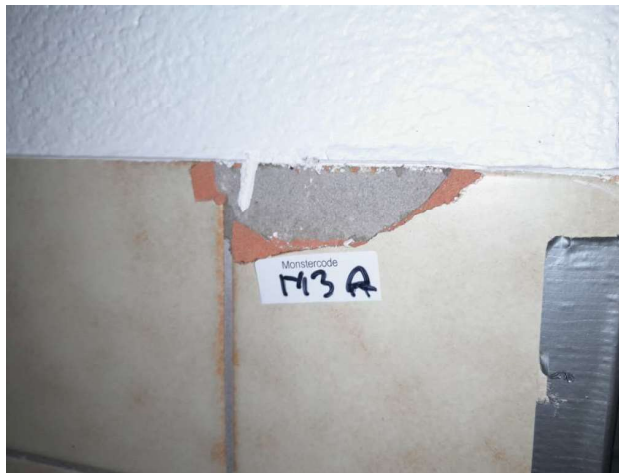
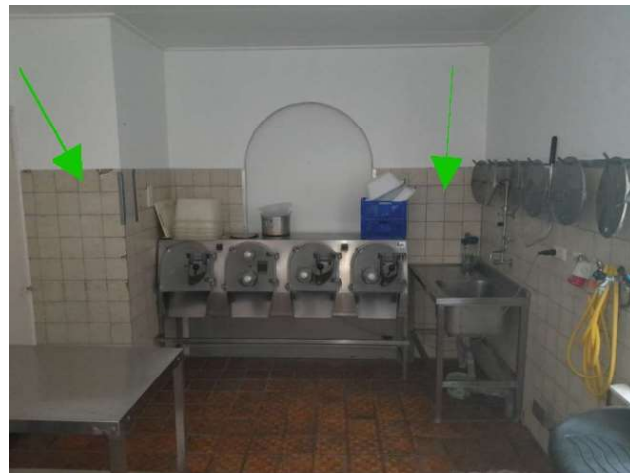
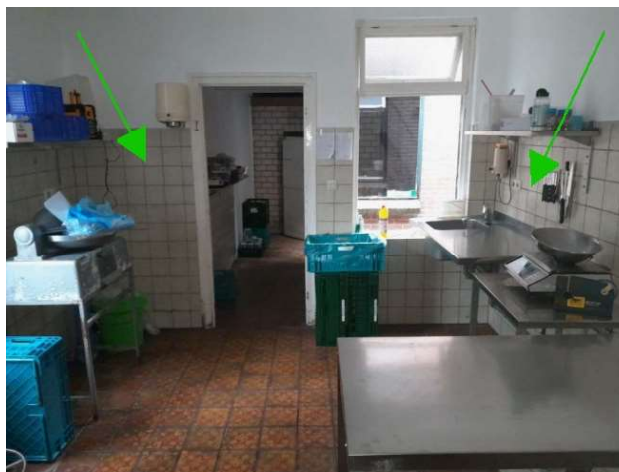
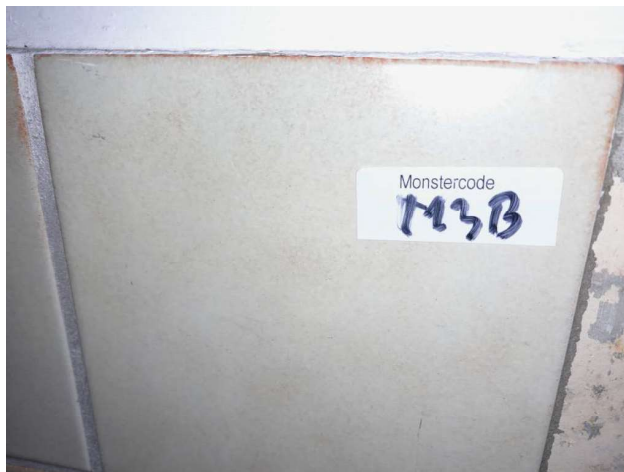
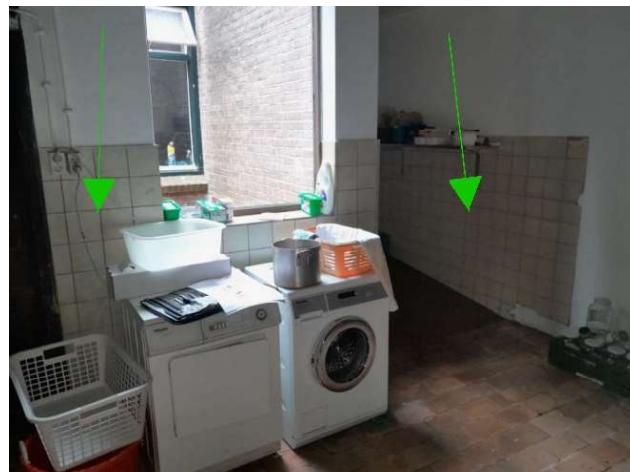
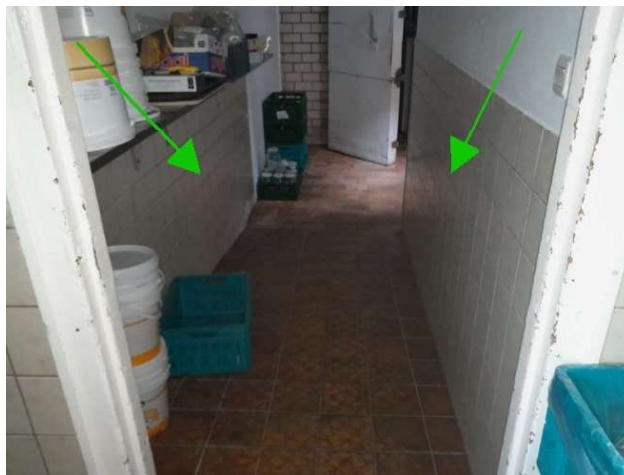
Bron 3

| <b>Bereikbaarheid</b> | goed | <b>Risicoklasse</b> | n.v.t. |

Monsternamepunt bron 3

| <b>Aanbevelingen</b> | |

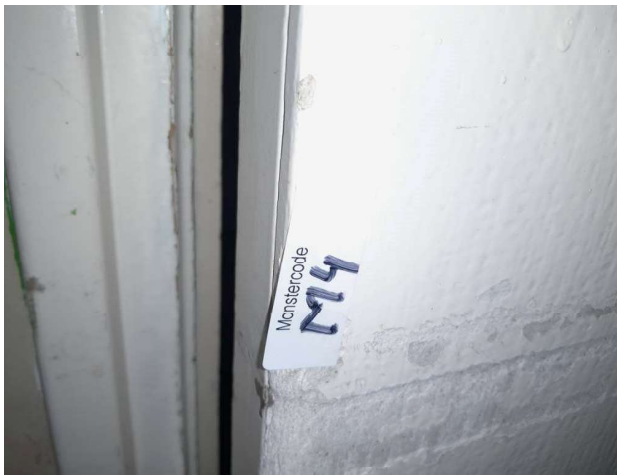
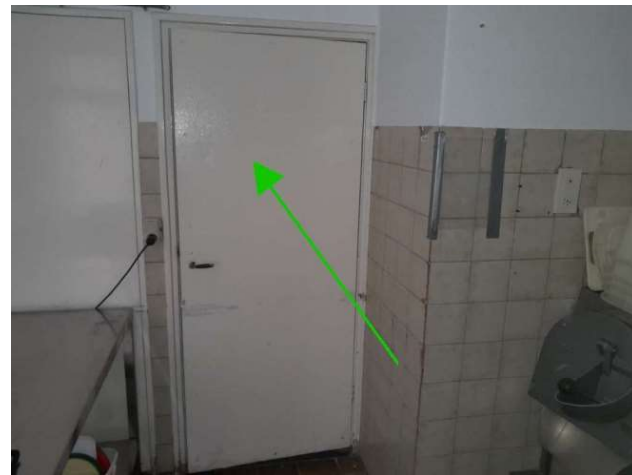
Bron 4

| <b>Bereikbaarheid</b> | goed | <b>Risicoklasse</b> | n.v.t. |

Monsternamepunt bron 4

| <b>Aanbevelingen</b> | |

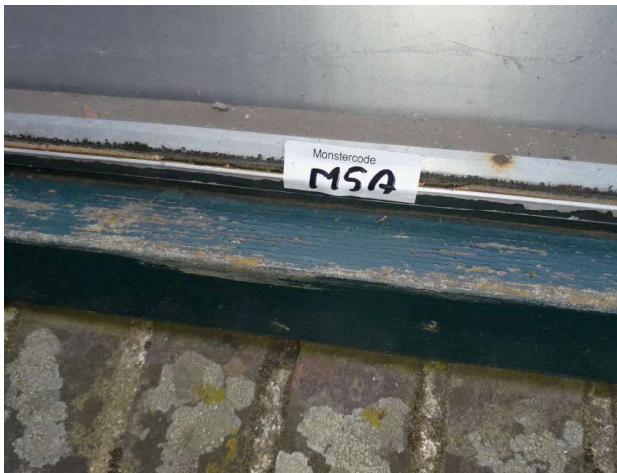
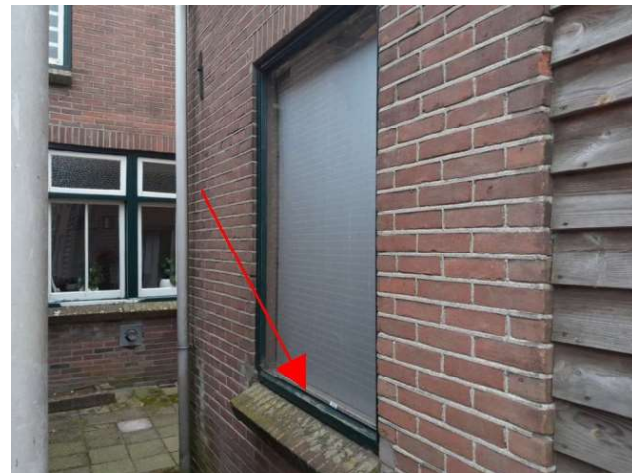
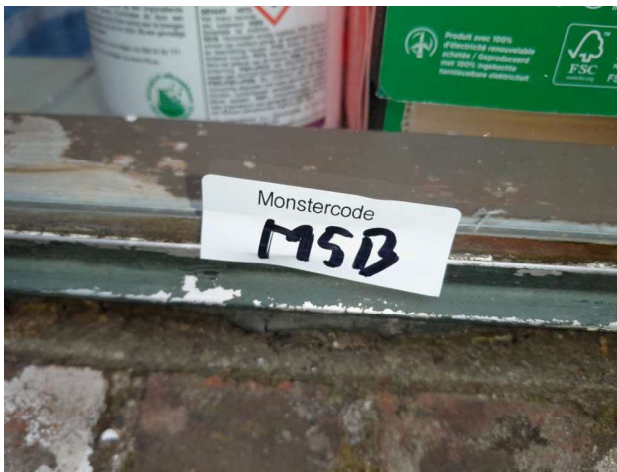
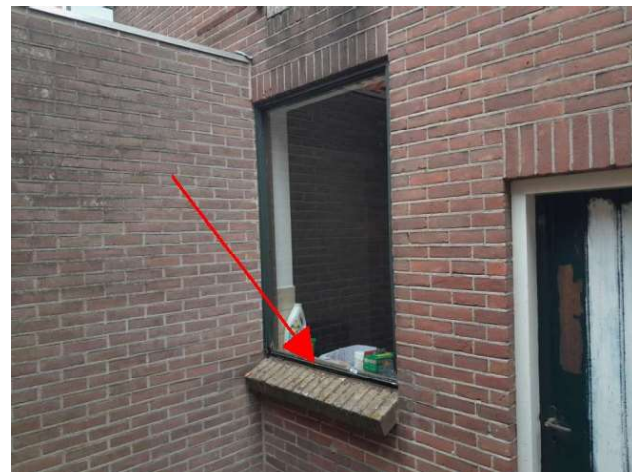
Bron 5

| <b>Bereikbaarheid</b> | goed | <b>Risicoklasse</b> | 1 buitensanering |

Monsternamepunt bron 5

**Aanbevelingen**

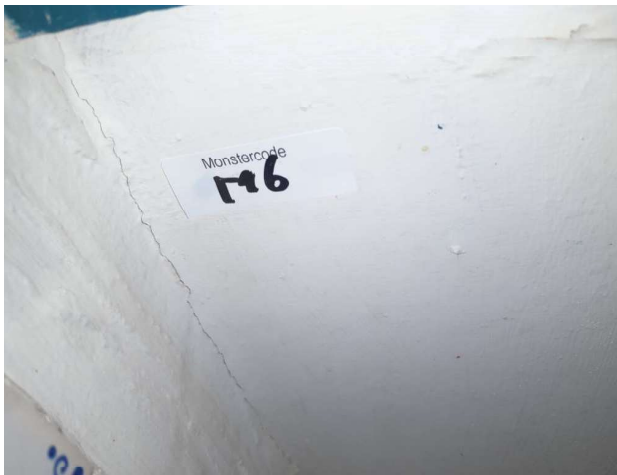
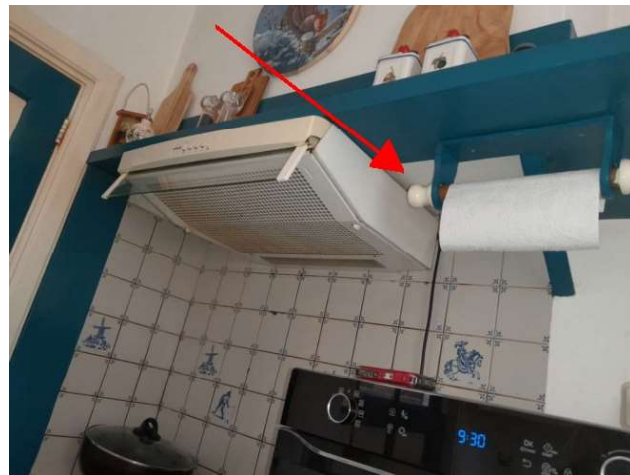
Bron 6

| <b>Bereikbaarheid</b> | goed | <b>Risicoklasse</b> | 2 binnensanering |

Monsternamepunt bron 6

| <b>Aanbevelingen</b> | |

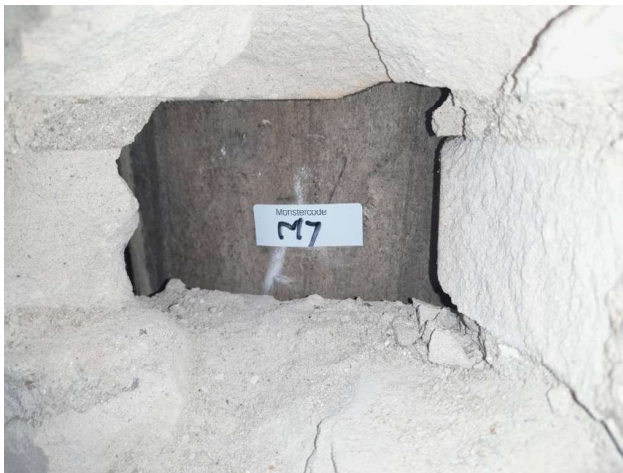
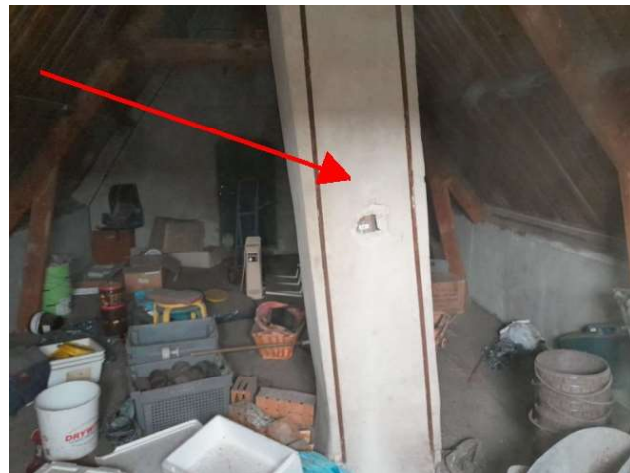
Bron 7

| <b>Bereikbaarheid</b> | goed | <b>Risicoklasse</b> | 2A binnensanering of 1 binnensanering |

Monsternamepunt bron 7

| <b>Aanbevelingen</b> | |

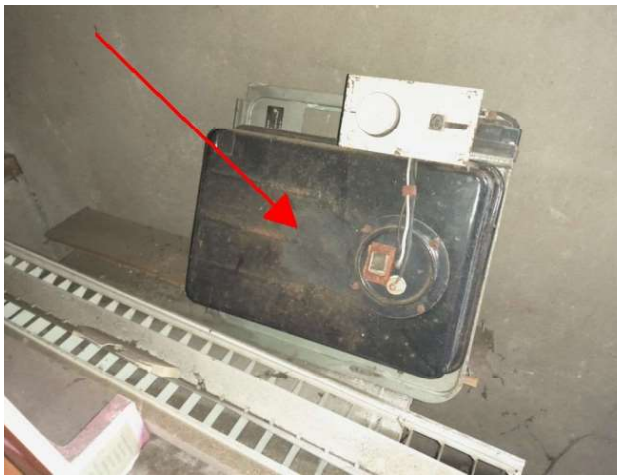
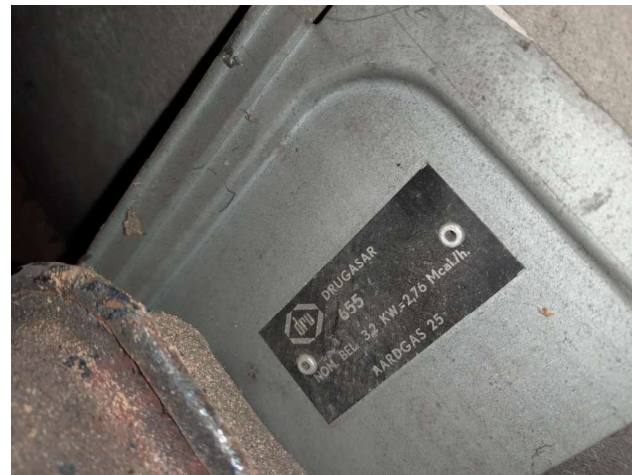
Bron 8

| <b>Bereikbaarheid</b> | goed | <b>Risicoklasse</b> | 1 binnensanering |

| <b>Aanbevelingen</b> | |

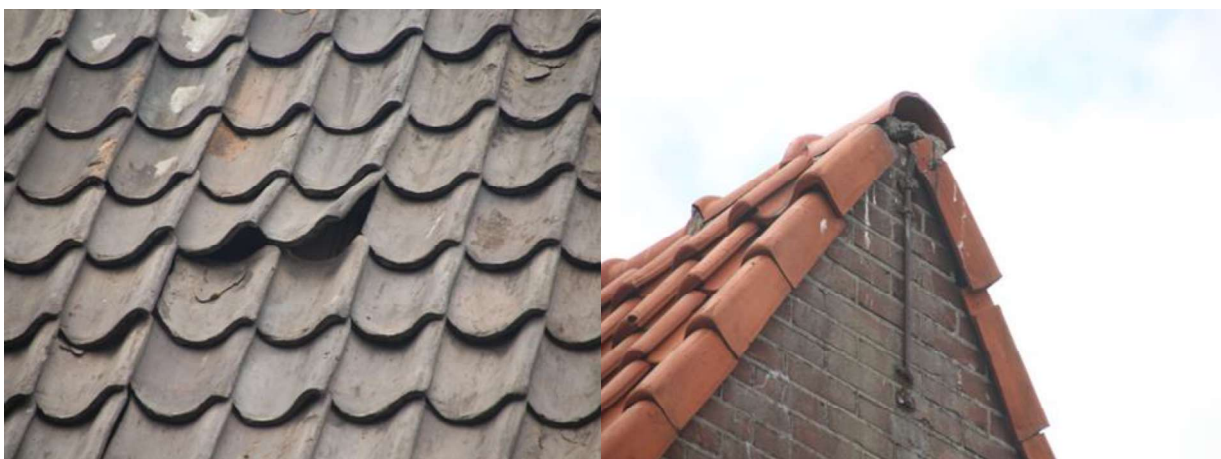
Het plangebied behoort tot functioneel leefgebied van verschillende vogelsoorten. Vogels benutten het plangebied als foerageergebied en vermoedelijk nestelen er jaarlijks vogels in het plangebied. Vogels kunnen een nestlocatie bezetten in de knotwilgen en Hedera, onder de overkapping, in de nestkast en onder dak-, gevel- en nokpannen. Met uitzondering van de overkapping is de aanwezige bebouwing voor vogels niet toegankelijk. Vogelsoorten die mogelijk in het plangebied nestelen zijn huismus, gierzwaluw, merel, houtduif, tjiftjaf, vink, roodborst, winterkoning, koolmees, pimpelmees en zwartkop. De dak-, gevel- en nokpannen van de bebouwing sluiten niet allemaal strak op elkaar of op de buitengevels aan. Deze openingen vormen voor gierzwaluwen en huismussen een geschikte nestplaats. Tevens zijn tijdens het veldbezoek huismussen en gierzwaluwen in het plangebied en directe omgeving waargenomen.

*Openingen onder nok-, gevel- en dakpannen vormen een geschikte nestplaats voor huismus en gierzwaluw.*

| Soortgroep | Functie | Beschermde soorten<br>planlocatie | Verbodsbepalingen<br>(Wet natuurbescherming) | Aandachtspunt |
|---|---|---|---|---|
| Vogels | Jaarrond beschermde nest- en rustplaats | Huismus & gierzwaluw | Art. 3.1 lid 2 | Nader onderzoek |

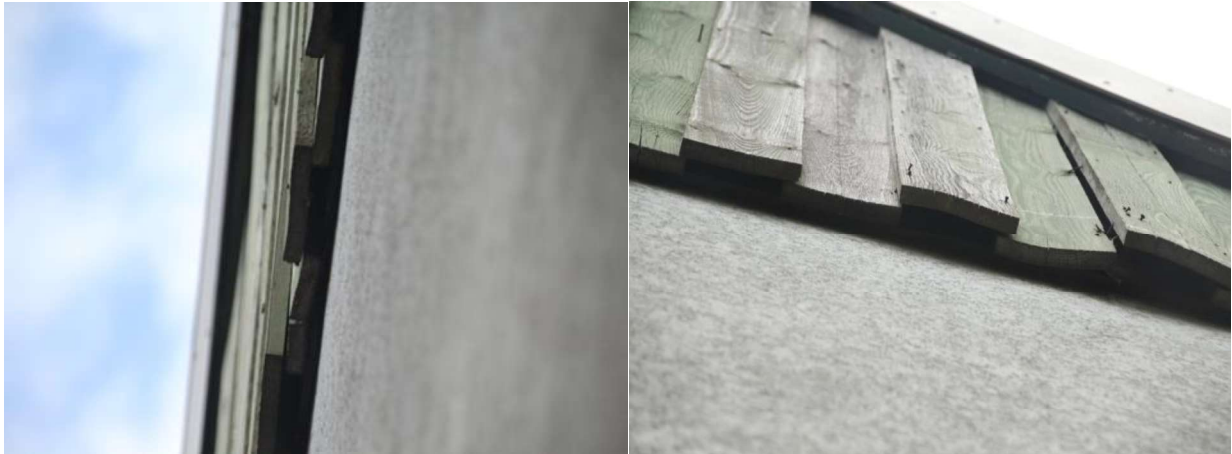
Er zijn tijdens het veldbezoek geen vleermuizen waargenomen en er zijn geen aanwijzingen gevonden dat vleermuizen een rust- of voortplantingsplaats in het plangebied bezetten, maar de bebouwing wordt wel als potentiële verblijfplaats van vleermuizen beschouwd. De houten planken van de topgevel (winkelpand met woning) sluiten niet strak aan op de buitengevels en de dakpannen van de bebouwing sluiten ook niet allemaal strak op elkaar aan. Deze openingen/kieren vormen voor verschillende vleermuissoorten een geschikte verblijfplaats. Vleermuissoorten als gewone dwergvleermuis, ruige dwergvleermuis, laatvlieger en gewone grootoorvleermuis kunnen dergelijke verblijfplaatsen benutten als zomer-, winter-, kraam en/of paarverblijfplaats. Vleermuizen bezetten een dergelijke verblijfplaats maanden of slechts weken en doorgaans hebben de bewoners daar totaal geen weet van.

*Vleermuizen kunnen een verblijfplaats achter de houten planken van de topgevel.*

Door het slopen van de bebouwing wordt mogelijk een vleermuis verstoord of gedood en een vaste rust- of voortplantingsplaats verstoord, beschadigd en vernield.

Door het slopen van de bebouwing wordt mogelijk een vleermuis verstoord of gedood en een vaste rust- en voortplantingsplaats verstoord, beschadigd en vernield. Vleermuizen en hun verblijfplaatsen zijn strikt beschermd en mogen alleen met een ontheffing negatief beïnvloed worden.

Omdat de aanwezigheid van een vaste rust- en voortplantingsplaats van vleermuizen niet uitgesloten kan worden op basis van het uitgevoerde onderzoek, dient aanvullend onderzoek uitgevoerd te worden. Dit onderzoek dient uitgevoerd te worden conform het daarvoor geldende onderzoeksprotocol, in dit geval het vleermuisprotocol 2021<sup>1</sup>. Indien vleermuizen een verblijfplaats bezetten in het plangebied, dient een ontheffing aangevraagd te worden.

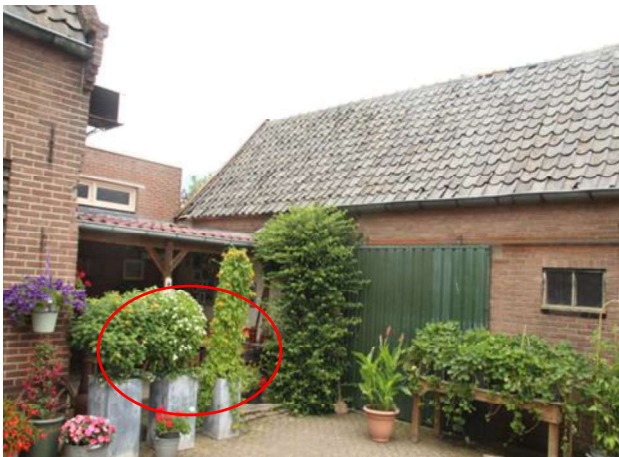
*Amfibieën kunnen een (winter)rustplaats bezetten onder spullen/materialen onder de overkapping (rode cirkel).*

Door het verwijderen spullen/materialen onder de overkapping wordt mogelijk een amfibie gedood en wordt mogelijk een vaste (winter)rustplaats beschadigd en/of vernield. Als gevolg van de voorgenomen activiteiten neemt de geschiktheid van het plangebied als foerageergebied van amfibieën niet af.

Door het uitvoeren van de voorgenomen activiteiten kan niet uitgesloten worden dat beschermde amfibieën gedood worden en dat (winter)rustplaatsen beschadigd of vernield worden. Voor de beschermde grondgebonden zoogdieren, waarvan mogelijk de vaste rust- en/of voortplantingsplaats negatief beïnvloed worden geldt een vrijstelling van de verbodsbepaling 'beschadigen/vernietigen van vaste rust- en voortplantingsplaats'. Voor het doden van beschermde amfibieën geldt echter geen vrijstelling. Om te voorkomen dat beschermde amfibieën opzettelijk gedood worden, dienen ze weggevangen te worden, of dient het werkterrein ongeschikt gemaakt te worden, zodat de dieren op eigen beweging vertrekken. Dat kan
